**PIANO COMUNALE DI EMERGENZA DI PROTEZIONE CIVILE
PRIMA STESURA**

**“SCHEDA SEMPLIFICATA DI RILIEVO DELLA SEDE C.O.M.
LOCALITA' CAPPUCCINI”**

**DEFINIZIONE IDONEITA' GEOLOGICA AL POSIZIONAMENTO DEL MODULO
ABITATIVO CON FUNZIONE COC**

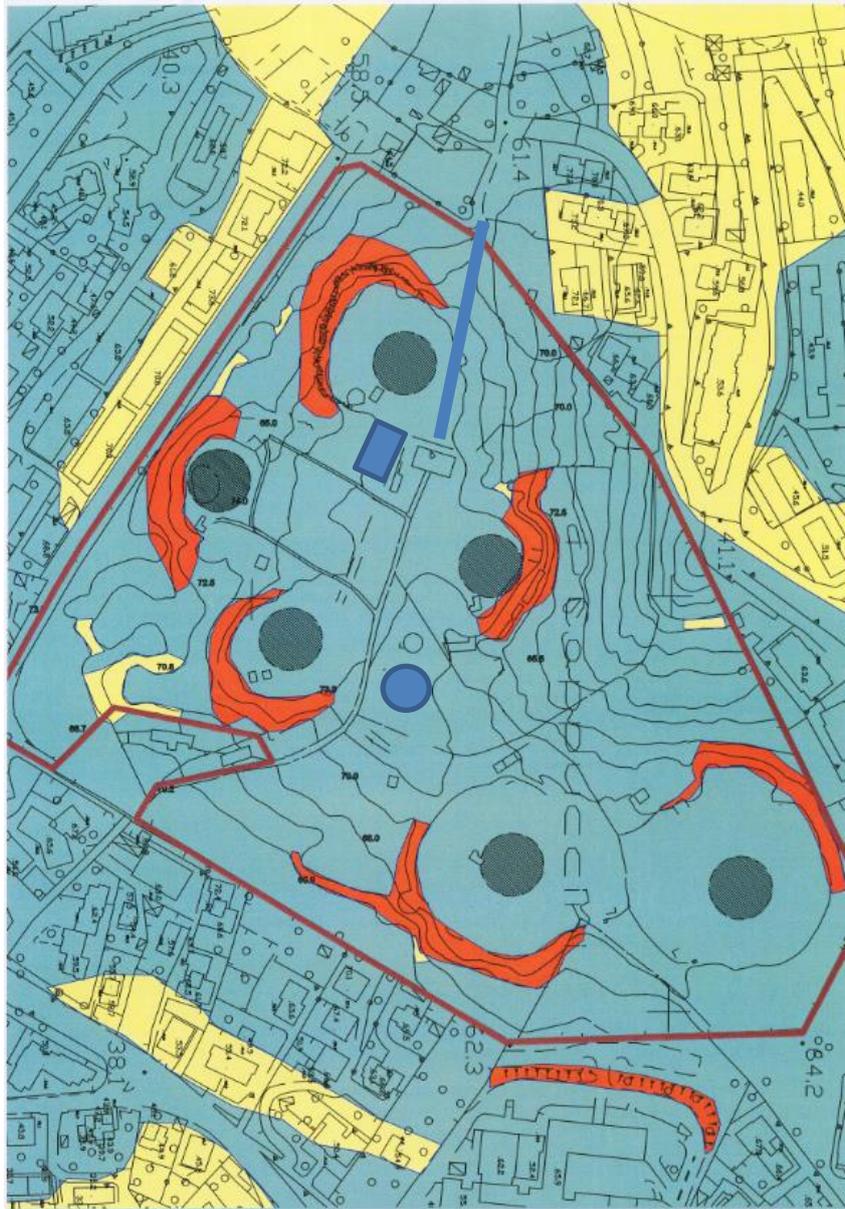
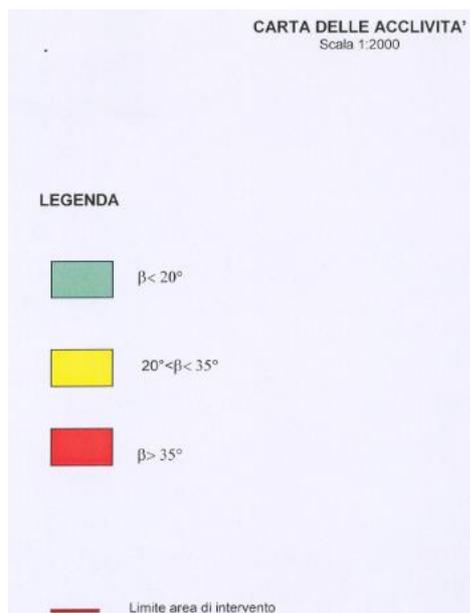
Dati morfologici e geologici:

Area di sedime del modulo abitativo sede del COM
-

Orlo di scarpata di rinterro in degradazione, soggetta a movimentazione di isolati elementi lapidei per azione concomitante di eventi accidentali (pascolo di caprini e ovini, input sismici, eventi pluviometrici intensi e persistenti etc.)

Pericolosità geomorfologica medio-alta: scarpate indifese in materiali di risulta lapidei, eterometrici ed eterogenei, talora anche in degradazione, stabili in generale.

Idoneo, con prescrizioni, all'edificazione di strutture a basso valore esposto compatibili con la futura destinazione urbanistica a verde pubblico attrezzato e servizi dell'area: aree poste lungo scarpate di rinterro in degradazione e fasce ubicate a ridosso delle stesse, caratterizzate dalla presenza di discreti spessori di terreni di riporto su substrato carbonatico, dotati comunque di buona stabilita' generale.

Idoneo, con prescrizioni attuabili con scarso impegno tecnico-finanziario, all'edificazione di strutture a basso valore esposto compatibili con la futura destinazione urbanistica a verde pubblico attrezzato e servizi dell'area: Aree con presenza di terreni di riporto di vario spessore, stabili e non soggetti a degrado, ed aree ad affioramento del substrato carbonatico.

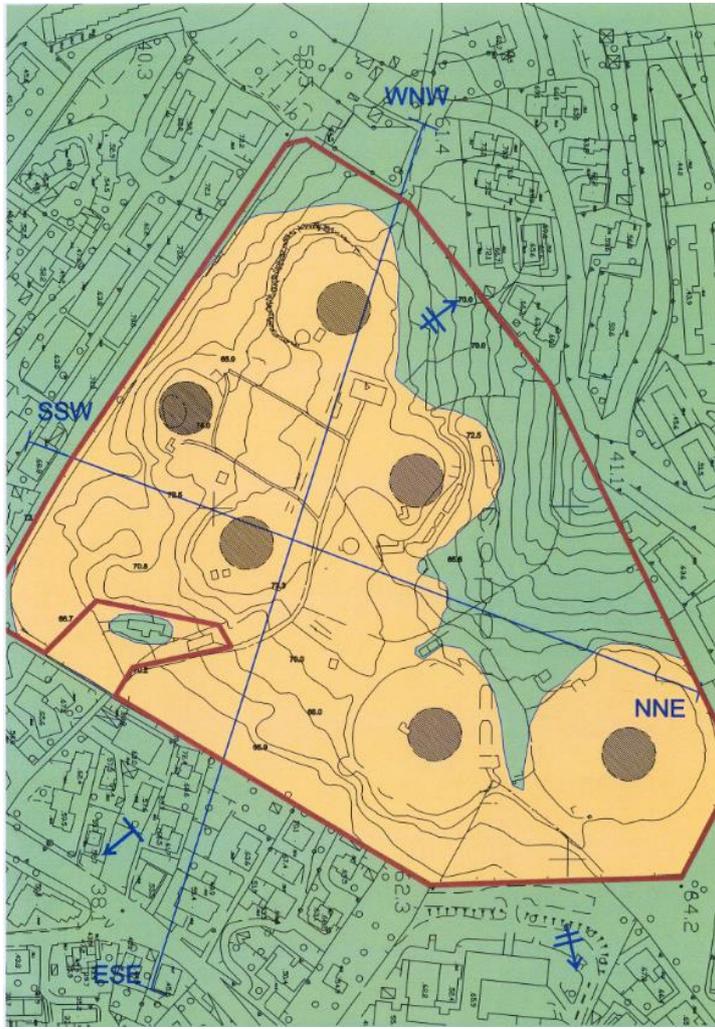
CARTA GEOLOGICA
Scala 1:2000

**UNITA' DEI DEPOSITI DI ORIGINE ANTROPICA.** Terre e rocce da scavo provenienti dalle opere di sterro eseguite per ottenere le aree di sedime dei serbatoi ed impiegate per il mascheramento degli stessi (interrati). I depositi sono costituiti da breccie carbonatiche eterometriche con presenza occasionale di matrice limo argillosa rossastra di origine residuale (depositi prodotti dalla dissoluzione carsica) ove i materiali di sterro provenivano dal cappellaccio di alterazione della formazione carbonatica (substrato). La giacitura dei rinterri abbancati attorno ai serbatoi si presenta caotica. (Olocene).

**UNITA' CARBONATICA.** Serie calcareo-dolomitica comprendente rocce calcaree finemente detritiche, a pasta fine, di colore biancastro, ben stratificate, contenenti macrofossili appartenenti prevalentemente alle famiglie delle rudiste e dei gasteropodi (Cretacico medio-sup.).

Serbatoi in c.a., interrati, adibiti allo stoccaggio di idrocarburi (attualmente dismessi)

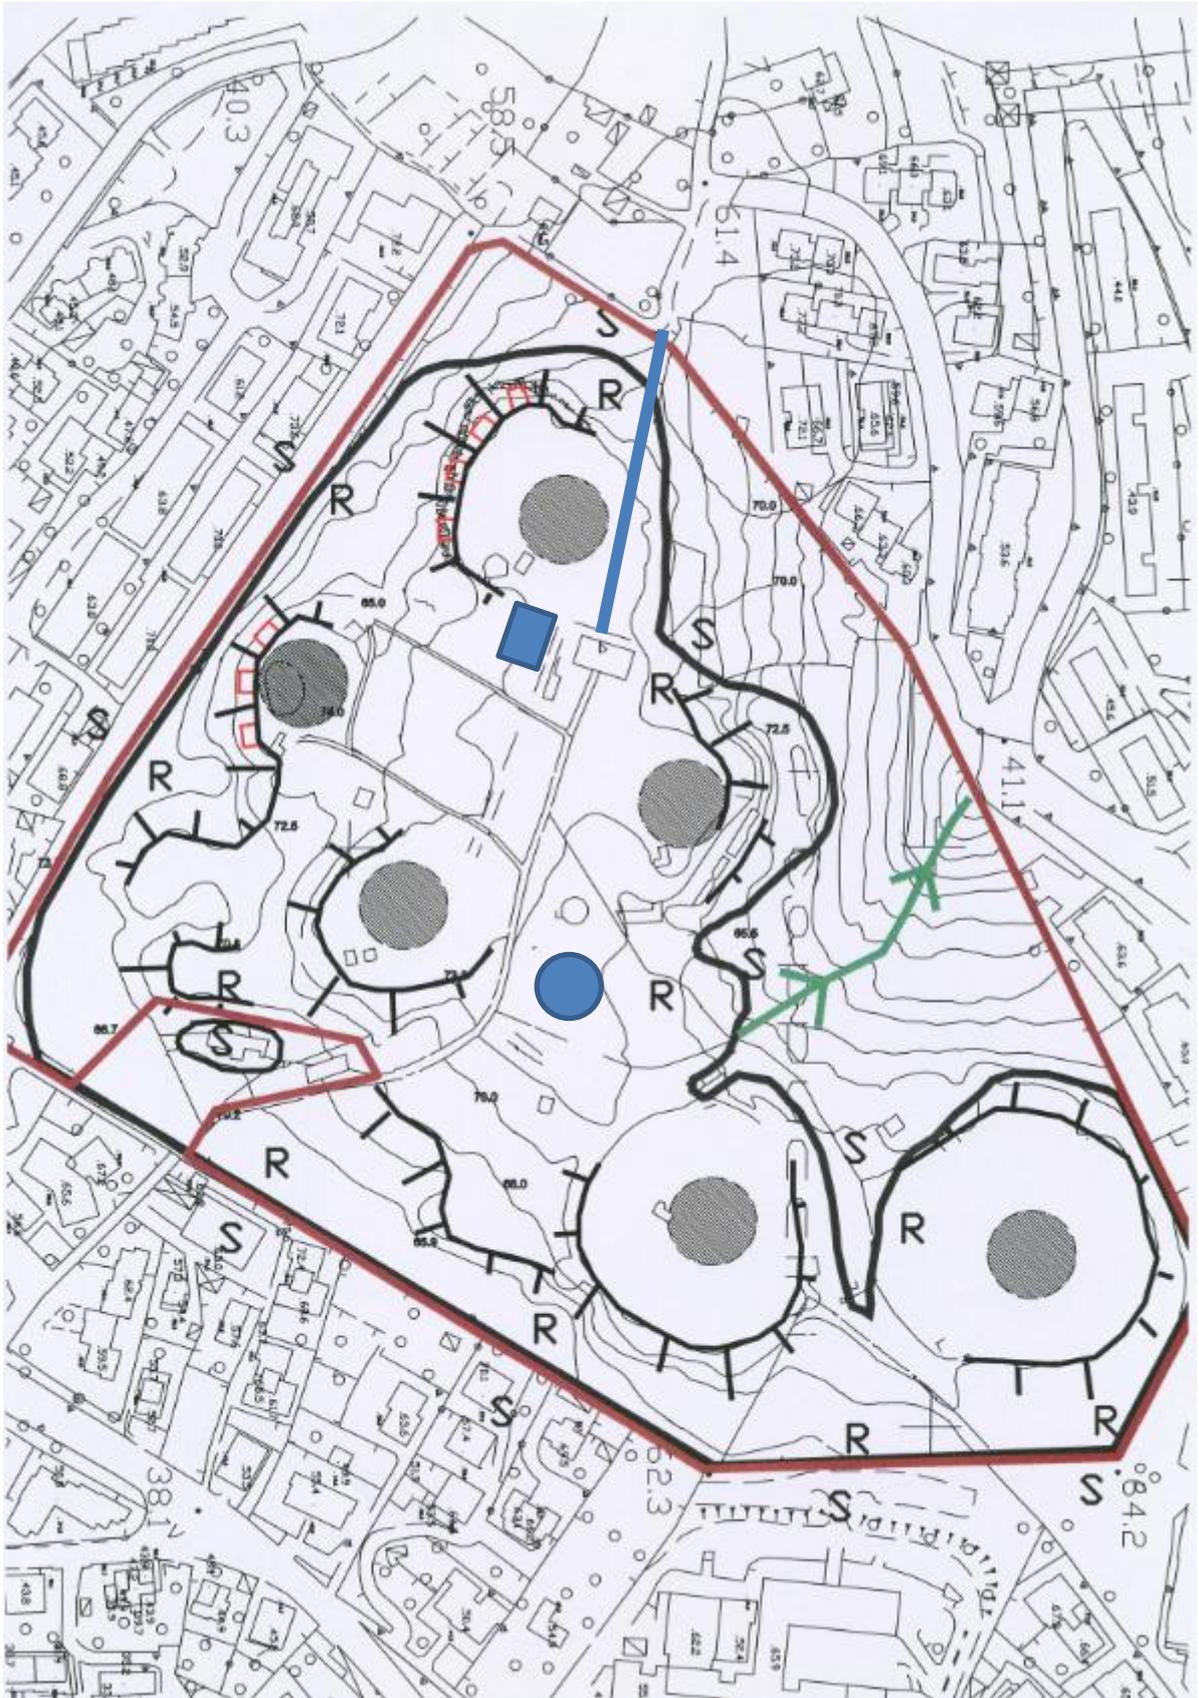
CARTA GEOMORFOLOGICA

Scarpata di rinterro realizzata con i materiali di risulta delle opere di scavo dei serbatoi interrati e delle gallerie di ispezione

Serbatoi in c.a., interrati, per lo stoccaggio di idrocarburi (dimessi) di forma circolare della capacità di 12000 mc, e locali impianti annessi (discenderie serbatoi)

Il sito su cui si ubica il manufatto adibito a sede C.O.M. è caratterizzato da una morfologia nel complesso poco acclive, data la posizione sommitale al rilievo. Gli unici salti morfologici si riscontrano in corrispondenza delle scarpate, indifese, dei rilevati (fronti di rinterro aventi altezza massima non superiore a 5m ca. ed angolo di scarpa inferiore a 45°) e dei muri perimetrali posti a delimitazione del sito (muri in pietra e malta).

Maggiore importanza ai fini del presente studio, assume la presenza di opere in sotterraneo (ipogei); infatti, nel sottosuolo del sito si trovano oltre ai sei serbatoi interrati realizzati in c.a. e adibiti allo stoccaggio delle scorte di combustibili (della capacità di 12.000mc ciascuno), le condotte di alimentazione che dalle cisterne interrate confluiscono alla stazione di pompaggio anch'essa interrata, dalla quale ha inizio la condotta principale dell'oleodotto che dal sito raggiunge il pontile petroli.

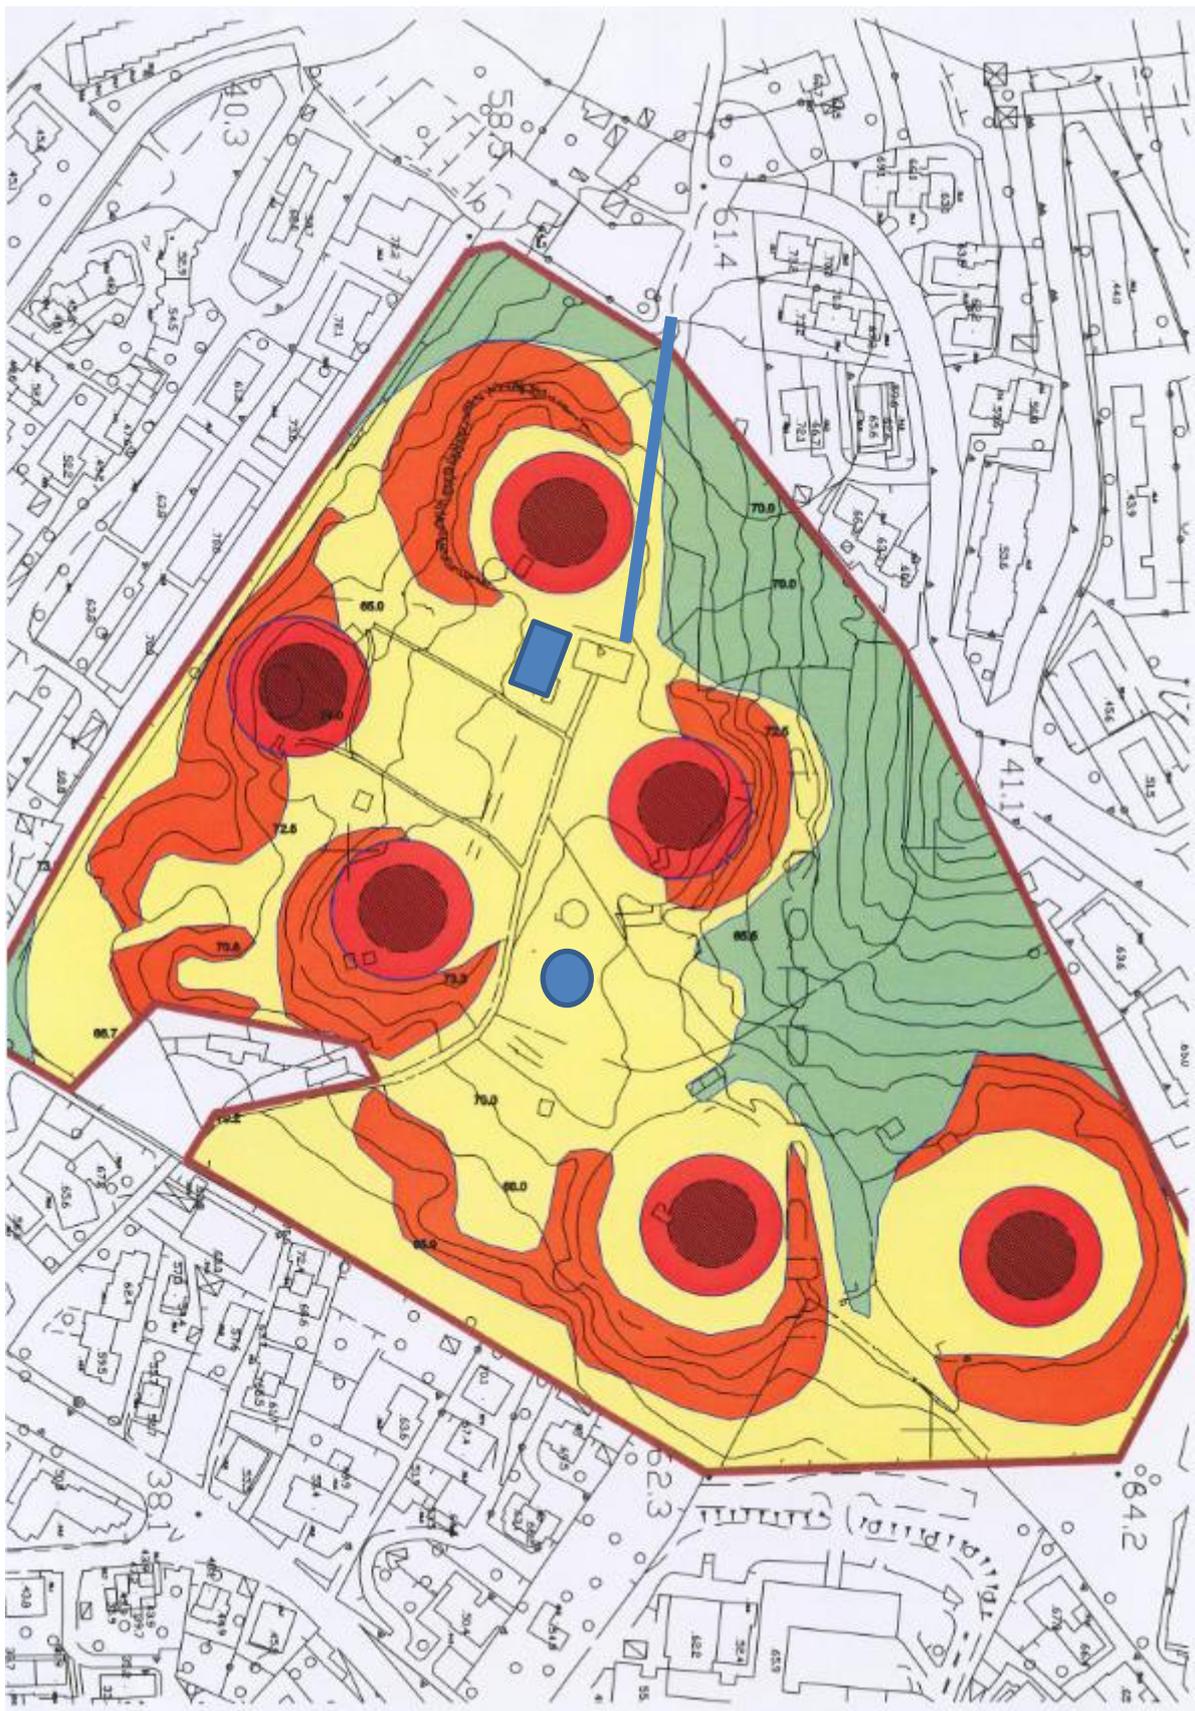
CARTA DELLA PERICOLOSITA' E VULNERABILITA' GEOLOGICA

Pericolosità e vulnerabilità geologica elevate: Aree prossime a serbatoi interrati nel substrato carbonatico.

Pericolosità geologica e vulnerabilità media: Aree con presenza di materiali di risulta dotati di angoli di riposo di gran lunga superiori a quello di pendio, ma con potenziale presenza di cavità sotterranee di origine antropica (condotte, gallerie, cunicoli, discenderie etc.).

Pericolosità geologica medio-bassa e vulnerabilità media: aree ad affioramento del substrato calcareo, in assenza di spessori significativi di materiali di riporto.

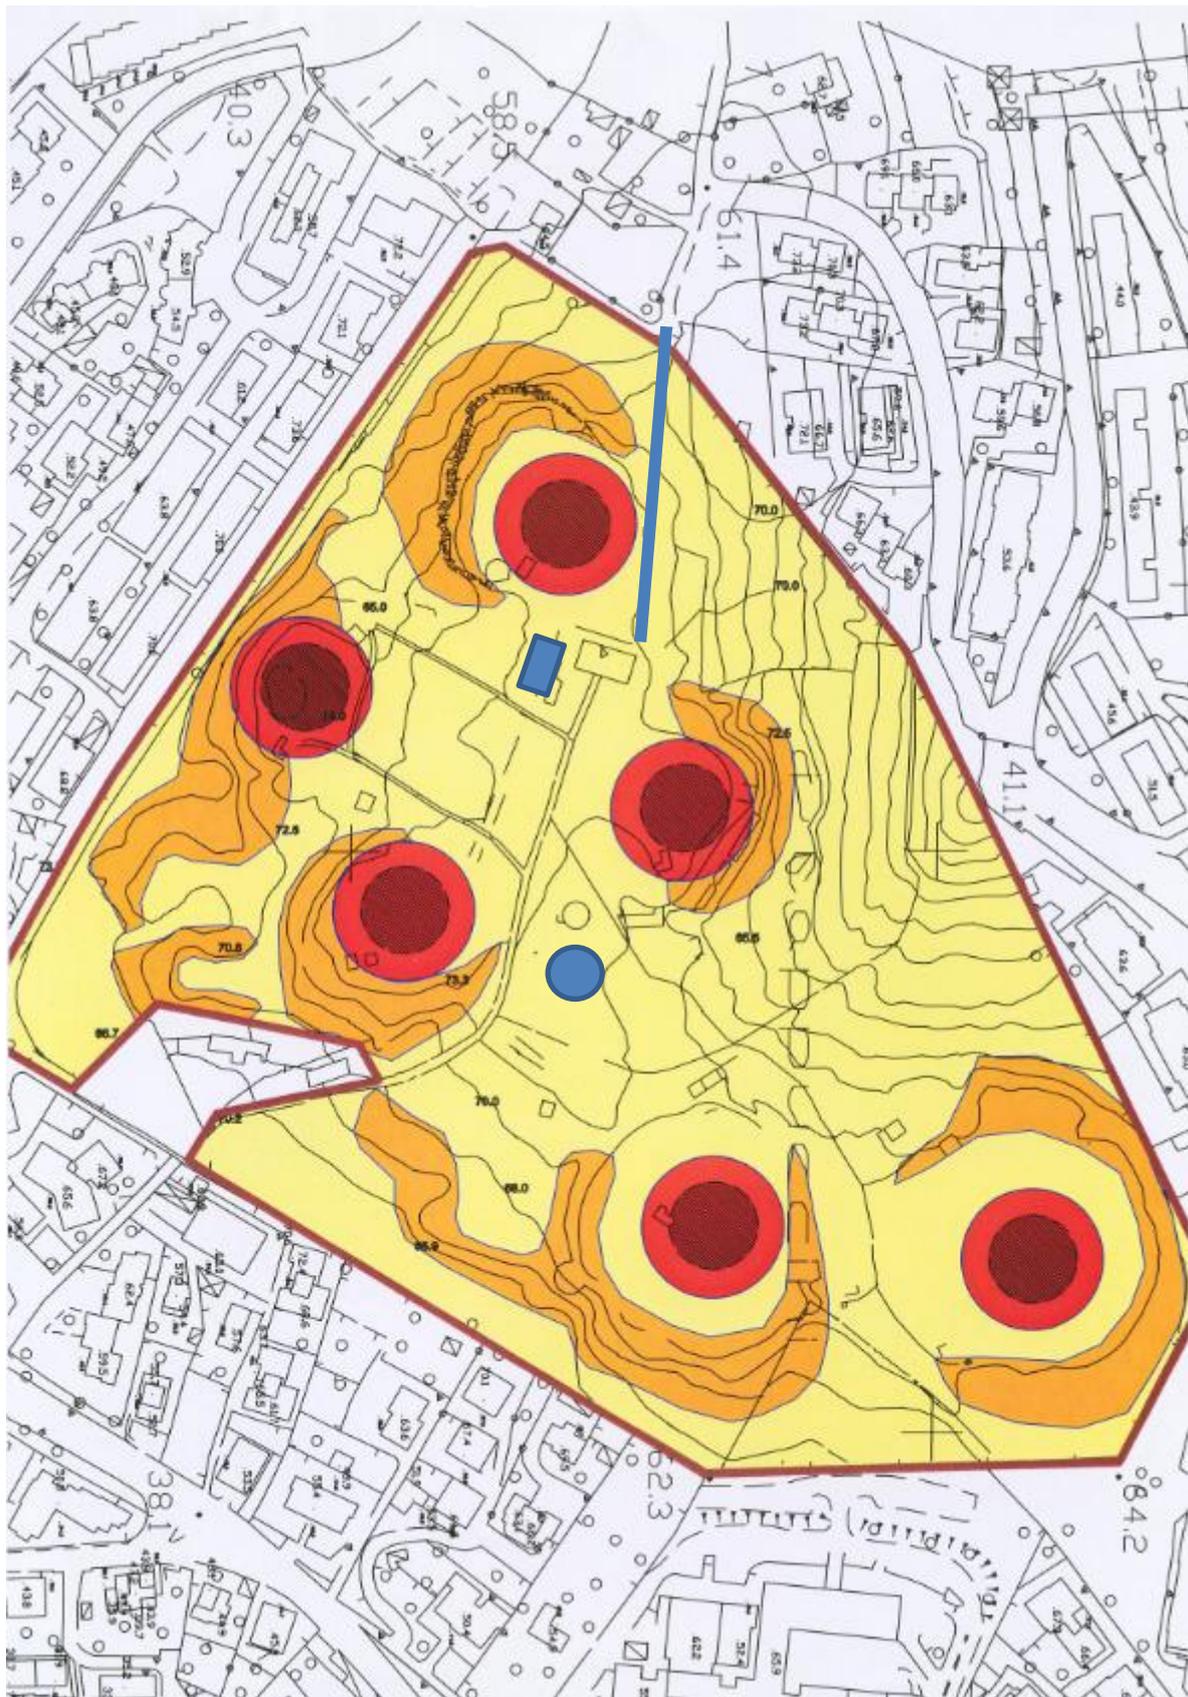
CARTA DELL'IDONEITA' TERRITORIALE ALL'EDIFICAZIONE

Non idoneo all'edificazione: Aree sovrastanti o prossime a serbatoi interrati di notevole volumetria.

NOTE. L'idoneità geologica è stata definita sulla base dello studio geologico condotto ai sensi dell'art. 89 del DPR 380/01 a supporto della variante al vigente PRGC ed approvato da Regione Lazio.

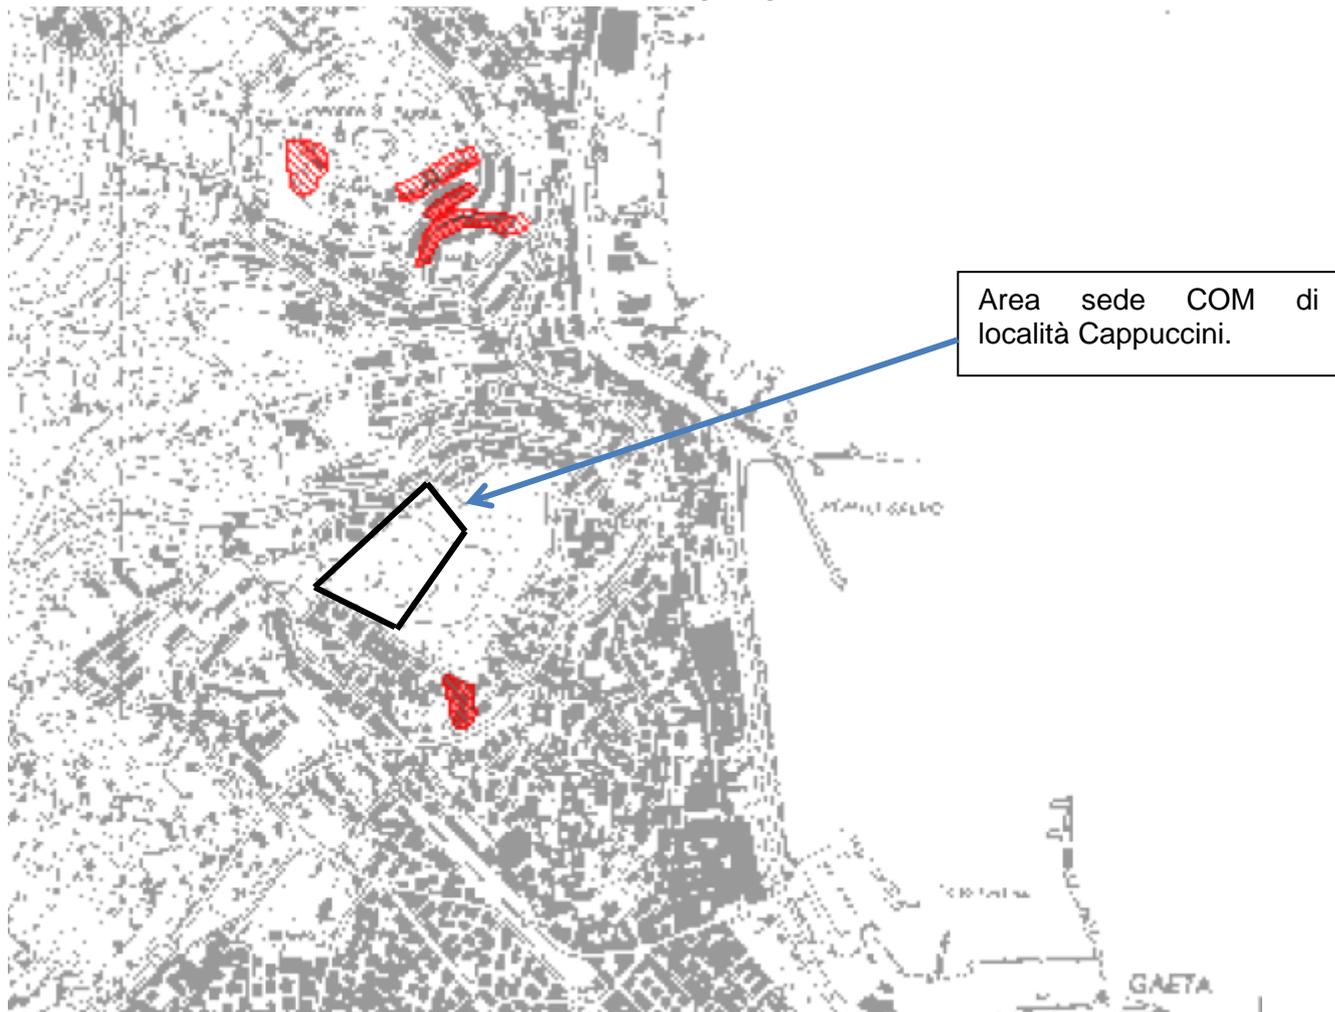
Classificazione e/o Perimetrazione nel Piano di Assetto idrogeologico

AREE SOTTOPOSTE A TUTELA PER PERICOLO DI FRANA (artt. 6 - 16 - 17 - 18)
